**Thelma AS**

# TESTRAPPORT

**Utredning av livbøye**

**Sjøfartsdirektoratet**

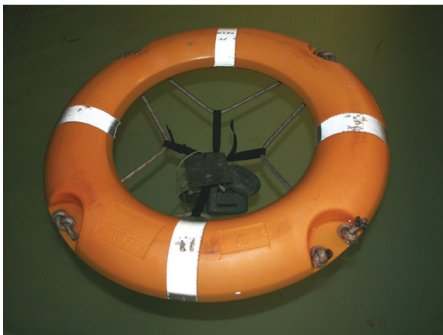
Figur 1. Livbøye testes ihht. standard flotation test

Måleresultatene viser en vektøkning på 10,6% (350g). Resultatet er innenfor kravet i standarden, som kun krever at livbøyen skal flyte etter 24 timer.

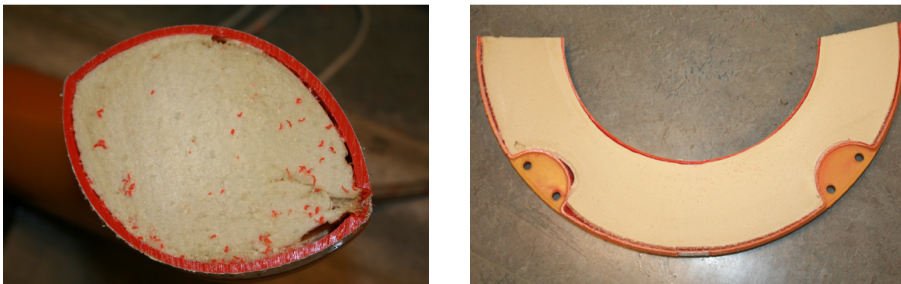
Måleresultatene viser en vektøkning på 16,9% (600g). Den halve bøyen har fortsatt bra flyteevne etter testen.

Figur 2. Viser tværsnitt og lengdesnitt av livbøyen.

Utfyllingsgraden er bra. Noen mindre luftlommer fins langs veggene og i selve skummet i noen partier.

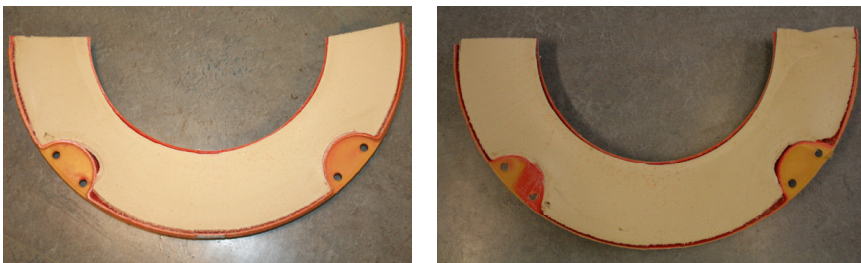
Testen viser at skumaterialet evner å opprettholde volumet etter gjentatte eksponeringer for temperaturer på +65°C og -30°C med minimalt krymp. Vi kan ikke observere at bøyen viser tegn til forringelse i henhold til øvrige krav stilt i standard.

Figur 4. Viser skumaterialet enholdsvis før og etter gjennomført temperatur-syklisk testing
